Happy Boat rapport nummer 19-241

Bestämning av tenn, koppar, zink, och bly på båtbottnar. Dalarö Båtklubb

Britta och Göran Eklund

2019-12-02

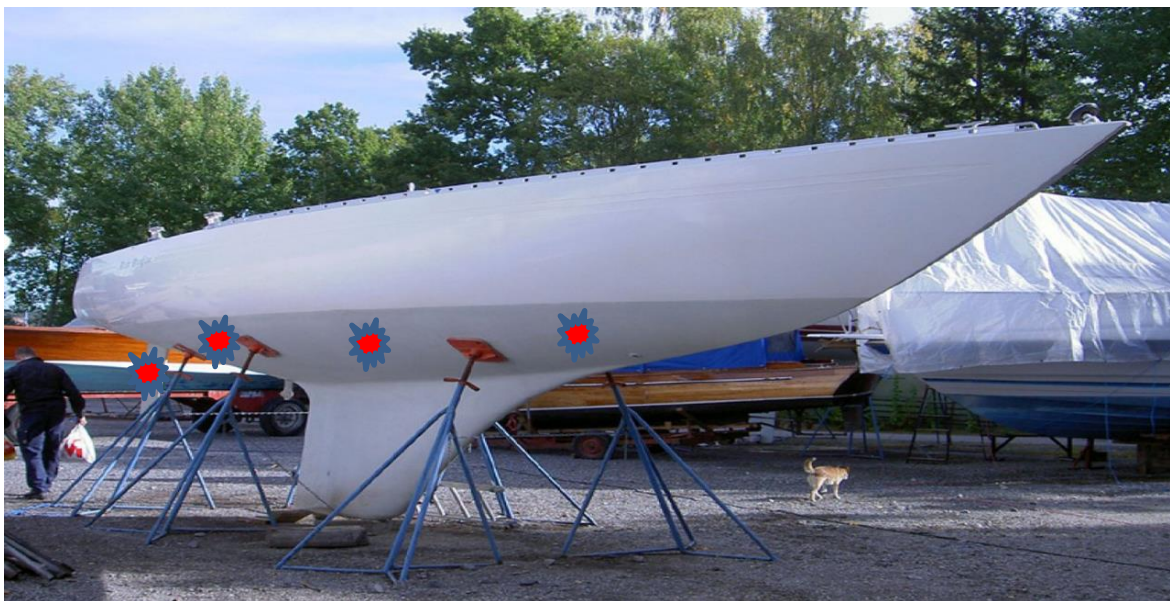
Figur 1. Mätpunkter på båtar mätta av Happy Boat AB. Mätningar utfördes 10-30 cm nedanför vattenlinjen på både styrbord och babord sida enligt bilden (styrbord bak, styrbord mitt, styrbord för, babord för, babord mitt och babord bak plus ömse sidor av roderet). På motorbåtar utan roder mättes på akterspegeln eller drevstocken.

För att få tillförlitliga medelvärden har varje båt i undersökningen mätts på åtta platser på undervattenskroppen. Mätningar har utförts i en bestämd ordning på varje båt där mätomgången alltid startar med styrbord akter. Mätning har utförts på tre platser på styrbord sida, (styrbord bak, styrbord mitt, styrbord fram), tre platser på babord sida (babord fram, babord mitt och babord bak) och avslutats med två mätningar på aktern eller roderet (babord akter/roder och styrbord akter/roder). I samtliga fall har mätningarna utförts cirka 10-30 cm under vattenlinjen och väl ovanför kölen (Figur 1). Vid avvikelser från normal mätstrategi, t ex beroende på att någon del av båten varit otillgänglig för mätning, noteras detta i resultatrapporten för aktuell båt. Vissa båtar har haft metallroder som inte har mätts utan då har istället valts att mäta längst bak i aktern av båten eller på drevstocken/skäddan.
